FORD AUTOTEAM

Tidningen för Fords Hela Serviceteam

Utgåva 4/2021 S

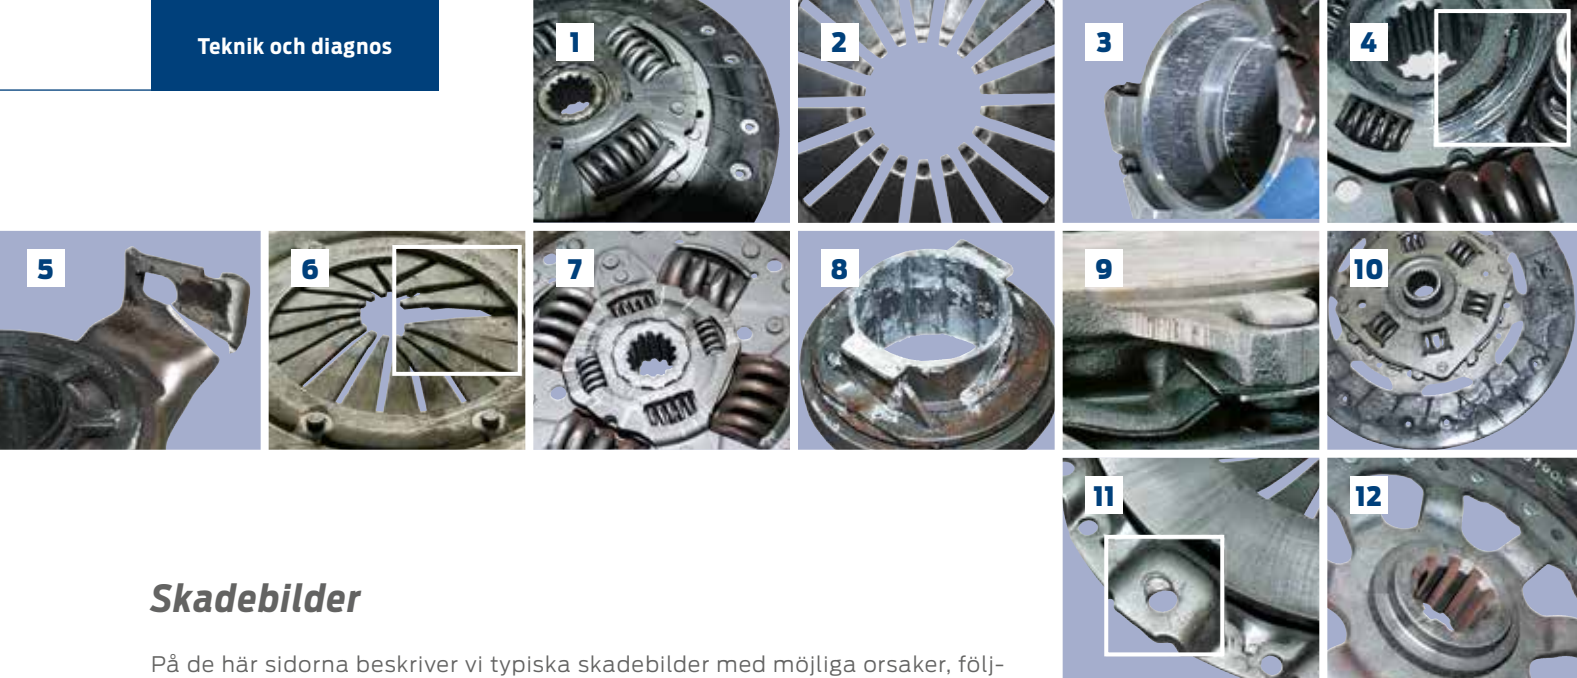
Skadebilder

På de här sidorna beskriver vi typiska skadebilder med möjliga orsaker, följder samt tillhörande åtgärder för fem vanliga huvudklagomål. Detta är bara ett litet urval – i verkligheten finns det många fler skador och defekter som kan förekomma.

7 Felaktig infettning av navprofilen	<ul style="list-style-type: none"> Fel eller för mycket fett har använts 	<ul style="list-style-type: none"> På grund av centrifugalkraften kommer det fett på kopplingens friktionsytor. Det uppstår ojämn friktion som leder till att kopplingen hugger 	<ul style="list-style-type: none"> Följ tillverkarens anvisningar för infettning av navet exakt.
8 Felaktig infettning av urkopplingslagret	<ul style="list-style-type: none"> Urkopplingslagret eller glidhylsan har fettats in med fel smörjmedel 	<ul style="list-style-type: none"> Fel smörjmedel leder i kombination med partiklar till att urkopplingslagret nyper fast på glidhylsan. Kopplingen hugger eftersom den inte kan gå jämnt i ingrepp 	<ul style="list-style-type: none"> Byt kopplingssatsen Rengör glidhylsa och urkopplingslager, byt vid behov Följ anvisningarna för infettning noggrant

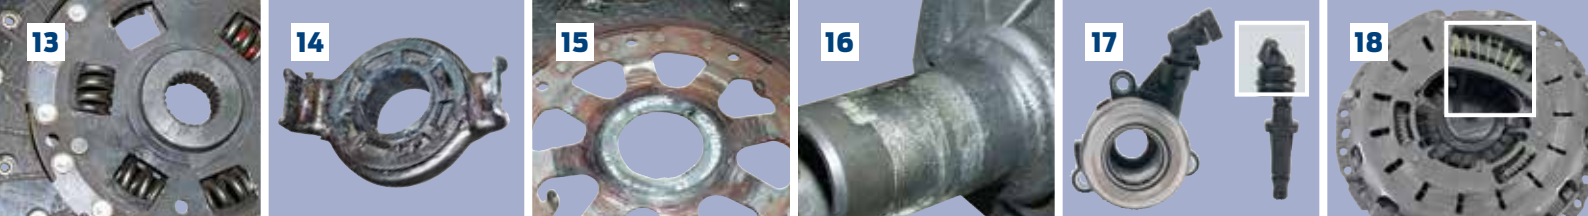
Bild nr.	Orsaker	Följder	Åtgärder
Kopplingen kopplas inte ur korrekt			
9 Brott på tangentialbladfjäders	<ul style="list-style-type: none"> Spel i drivlinan Handhavandefel (t ex bogsering på 1:an eller 2:an), växlingsfel Fel koppling monterad 	<ul style="list-style-type: none"> Svårt eller inte möjligt att växla 	<ul style="list-style-type: none"> Byt kopplingen Påpeka handhavande-/växlingsfel för kunden
10 Lamellbeläggningen bränd eller upplöst	<ul style="list-style-type: none"> Defekta radialaxeltätningar Urkopplingssystemet är trögt Vid bearbetning av svänghjulet har djupmättet inte beaktats 	<ul style="list-style-type: none"> Svårt eller inte möjligt att växla 	<ul style="list-style-type: none"> Åtgärda läckage Kontrollera urkopplingssystemet och åtgärda vid behov Byt kopplingssatsen
11 Deformerat kopplingshus	<ul style="list-style-type: none"> Vid ditsättning av tryckplattan beaktades inte centreringstiften i svänghjulet 	<ul style="list-style-type: none"> Förskjutning av tryckplattan Kopplingen kopplas inte ur Missljud (tryckplattan kommer i kontakt med huset) 	<ul style="list-style-type: none"> Byt kopplingssatsen Beakta centreringstiften vid ditsättning

12 Passningsrost (flygrost) på navprofilen	<ul style="list-style-type: none"> Växellådans ingående axel resp. navprofil har inte fettats in eller fettats in med fel smörjmedel 	<ul style="list-style-type: none"> Kopplingslamellen har fastnat på växellådans ingående axel vilket leder till att kopplingen inte kopplar ur fullständigt 	<ul style="list-style-type: none"> Byt kopplingssatsen Följ anvisningarna för infettning noggrant
Kopplingen orsakar missljud			
13 Torsionsfjäder har gått sönder	<ul style="list-style-type: none"> Olja på kopplingsbelägg Fel på urkopplingssystem Fel motorinställning 	<ul style="list-style-type: none"> Missljud med motorn igång Kraftiga vibrationer som skadar svängningsdämparen 	<ul style="list-style-type: none"> Åtgärda läckage Byt urkopplingslager med styrhylsa Kontrollera motorinställningen Byt kopplingssatsen
14 Slitage på urkopplingslagrets fäste	<ul style="list-style-type: none"> Normalt slitage Urkopplingsgaffeln byttes inte vid byte av kopplingen För lite smörjmedel 	<ul style="list-style-type: none"> Vid ansättning av kopplingen uppstår friktionsmissljud 	<ul style="list-style-type: none"> Byt urkopplingsgaffeln Byt urkopplingslager med styrhylsa Fetta in enligt anvisningarna Byt vid behov kopplingssatsen

18 Ny självjusterande koppling (SAC) redan i ändläge	<ul style="list-style-type: none"> Transportfel Felmontering (spärren togs bort innan kopplingen sattes dit) 	<ul style="list-style-type: none"> Tung kopplingsansättning Kopplingen kopplas inte ur 	<ul style="list-style-type: none"> Montera en ny koppling med passande centreringshylsa kraftfritt

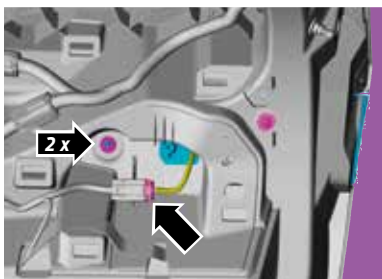
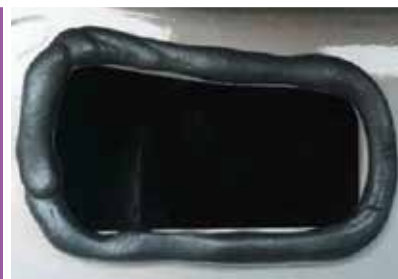
Tillvägagångssätt: Ta bort baklyktorna från bakluckan och kontrollera noggrant vid vilket lampfäste läckaget förekommer. Detta syns t ex genom spår av vatten och kvarvarande fukt. Ta bort fästet och forma butyltätningsremsor till en sluten tätningsträng runt fästet på bakluckans plåt, men endast precis där läckageområdet finns. Sätt tillbaka delarna i omvänd ordningsföljd och momentdra baklyktorernas skruvar med 6,2 Nm.
